Referenz  
**Herkulesbauwerk  
Kassel**

# Eine wahre Herkules-Aufgabe

## Die Sanierung des Kasseler Wahrzeichens

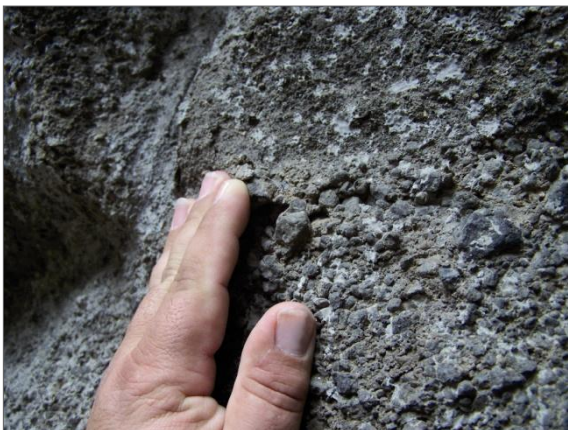
*Erosionsanfälliger Lapilli-Tuff*

Nahezu das gesamte Bauwerk wurde aus Lapilli-Tuff errichtet, einem in nahegelegenen Steinbrüchen abgebauten Habichtswald-Basalttuff. Dieser Naturstein zeichnet sich durch eine recht gute Bearbeitbarkeit aus. Allerdings ist er auch sehr erosionsanfällig. Durch die Porosität saugt das Gestein Wasser auf, welches bei Frost schichtweise abplatzt. Es verwittert so schnell, dass es schon während der Bauphase vor 300 Jahren zu ersten Schädigungen kam.

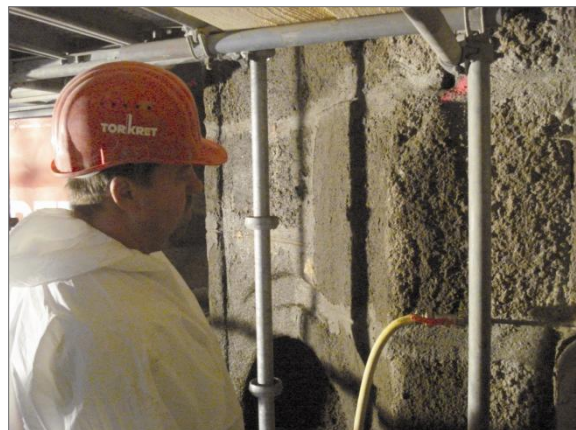
*Injektion- und Verfestigung*

Statische Probleme bereitet auch der ursprünglich nicht vorgesehene Pyramidenaufbau. In den alten Kupferstichen ist das Oktogon noch ohne diesen dargestellt. Die nachträgliche Planung aus dem Jahr 1713 hatte zur Folge, dass die großen Öffnungen im zweiten Obergeschoss des „Palastes der Winde“ verkleinert, Fundamente untermauert und Pfeilerbündel ausgemauert werden mussten. Bautechnisch bedeutet dies, dass das Mauerwerk nicht in einem Zuge und nicht im Verband aufgemauert worden ist. Der Architekt Guerniero selbst verließ Kassel im Jahr 1715 fast schon fluchtartig, als die Bauschäden immer offensichtlicher wurden. Zudem erwies sich so manche der seitdem vorgenommenen Reparaturmaßnahmen im Nachhinein als schädlich. Schon im Jahr 1718 wurde die Pyramide mit einer grauen und weißen Ölfarbe „geschützt“ – fünf Jahre später wurden erste Ausbesserungsarbeiten notwendig. 1934 war die Firma TORKRET das erste Mal mit Sicherungsarbeiten am Herkules-Bauwerk beauftragt. Seinerzeit wurden auf heutzutage abenteuerlich anmutenden Gerüsten einzelne Steine ausgetauscht und Hohlräume verfüllt. Zum Einsatz kamen eigens entwickelte Mörtelpumpen, die durch mehr als 10.000 Bohrlöcher fast 2.000 Kubikmeter Mörtel in das Bauwerk pressten.

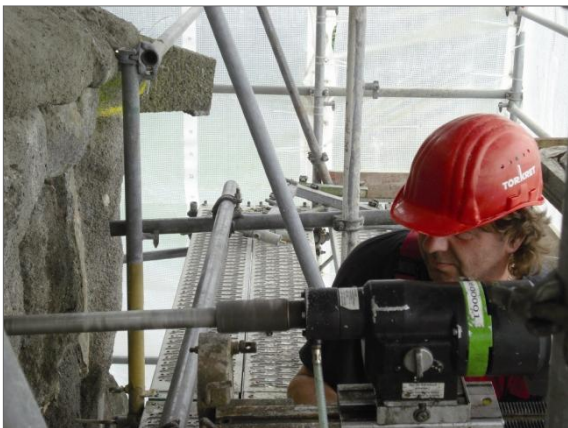
*Erschütterungsfreie Kernbohrung*

Über einigen Fensterbögen müssen die Gewändesteine mithilfe sogenannter Nadelanker vor dem Herabfallen gesichert werden. Dafür werden zum Beispiel 800 mm tiefe Löcher waagrecht durch den neu gesetzten Verblendstein in das dahinter liegende Mauerwerk gebohrt, Baustahlstäbe aus Edelstahl eingeführt und dann mit einem speziellen Hybrid-Mörtel verpresst. Dieser Zwei-Komponentenmörtel besteht aus organischen und anorganischen Bindemitteln, die so aufeinander abgestimmt sind, dass in den Natursteinuntergründen sehr hohe Haltewerte erreicht werden können. Steine können somit nicht mehr herabfallen, selbst wenn der eigentliche Mauermörtel versagen sollte.

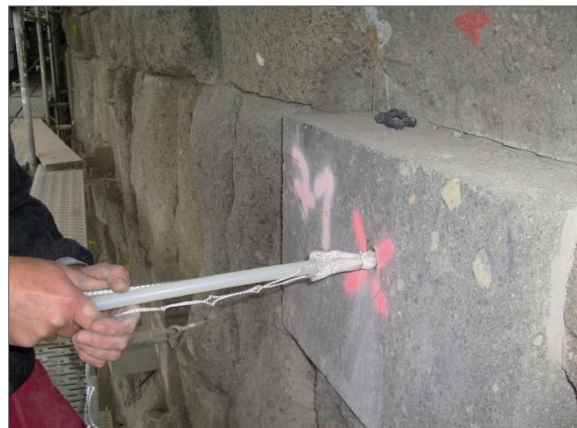
*Einbau eines Nadelankers*

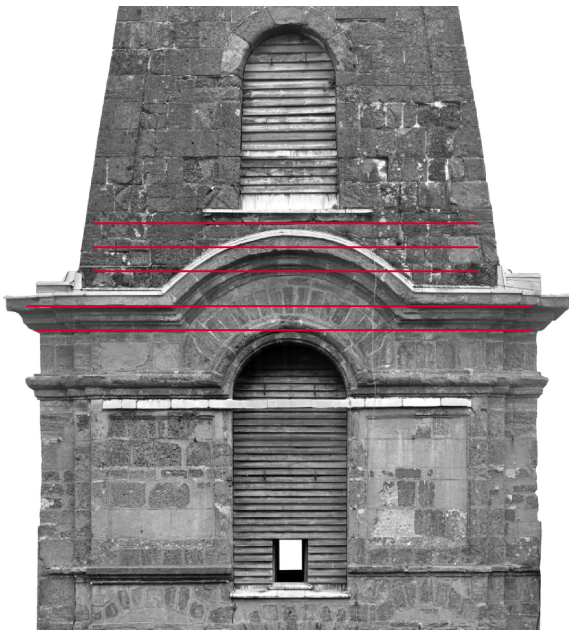
Ersatz „Rüth-Anker“

V4A-GEWI  
Anker DU 20

Rüth-Anker

Ein weiteres, bislang sichtbares Stück Sicherungstechnik wurde dagegen entfernt: Um den oberen Bereich des Pyramidensockels wurde 1930 der sogenannte RÜth-Anker gelegt. Dieser Bereich des Pyramidensockels, in dem sich auch Fensterbögen befinden, drohte durch die Last des Aufbaus auseinander gedrückt zu werden. Seinerzeit wurde gemäß der Statik des Prof. RÜth (Dresden) ein Band aus 2 x 20 cm dickem Stahl um den Sockel gelegt und fest verschraubt. Auf den Bildern der letzten Jahre ist dieses Stahlband gut zu erkennen, da es mitten durch die Fensterbögen läuft, fast, als wäre es ein Fensterkämpfer. Im Zuge der aktuellen Sanierungsarbeiten wurden oberhalb der Fensteröffnungen etwa 10 Meter lange Kernbohrungen erschütterungsfrei durch die Außenwände getrieben. In diese Löcher wurden Ankerstäbe aus Edelstahlgewindestangen eingeschoben. In eigens dafür ausgearbeitete Vierungen wurden Ankerplatten eingesetzt, die Ankerstangen verschraubt, verspannt und mit Spezialmörtel verpresst.

Später werden die quadratischen Wandaussparungen wieder mit Originalsteinen bündig ausgemauert und verschlossen. Alle Last liegt dann auf den Ankerstäben, mit der Folge, dass das unansehnliche, rostgeschädigte Ankerband der 30er Jahre wieder entfernt werden konnte.

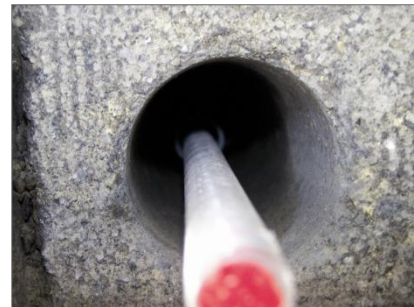
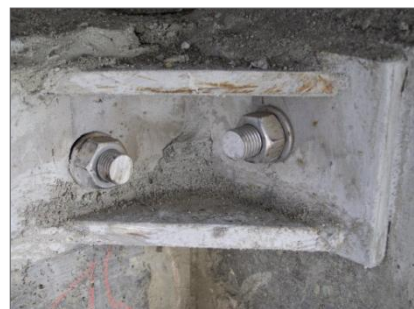
Einbau GEWI-Anker
